巡回日：2017年9月9（土） 晴れ

全体：

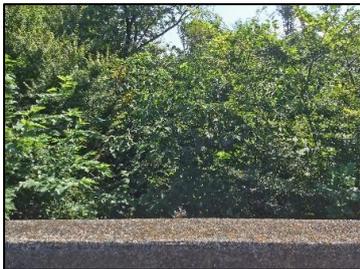
新小金井橋下流

下草・小雑木が大繁茂。5月以降、幼木のみ根元部を除き全く管理されていない。

所感：下草並びに小雑木の除去と剪定・枯死木伐採が必要。

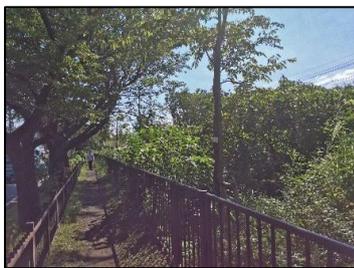
N17 付近；雑木&下草繁茂
